# **PROTOCOLO AVIFAUNA IV (2012)**

## *Relatório das actividades desenvolvidas*

**Lisboa, 27 de Dezembro de 2012**

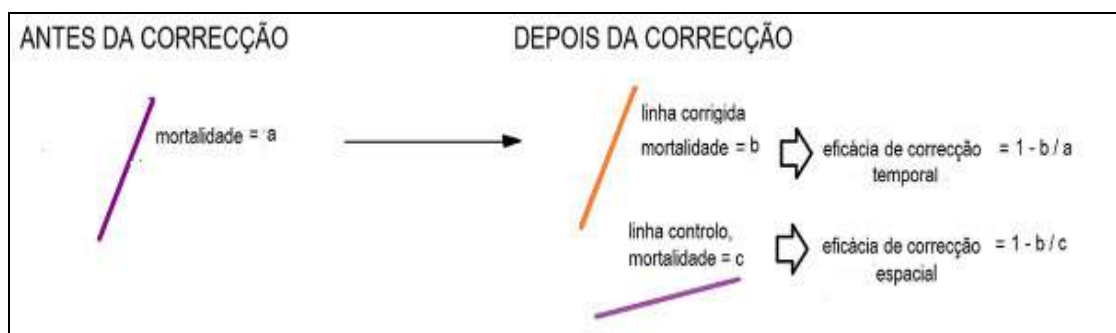
Figura 2 – Esquema representativo da avaliação da eficácia de troços por comparação temporal ou espacial.

O esquema da **figura 2** pretende representar a comparação espacial, utilizando uma linha controlo na proximidade da linha corrigida, ou a comparação temporal (antes e depois da correcção). A utilização de vários métodos em simultâneo, permite reduzir a margem de erro.

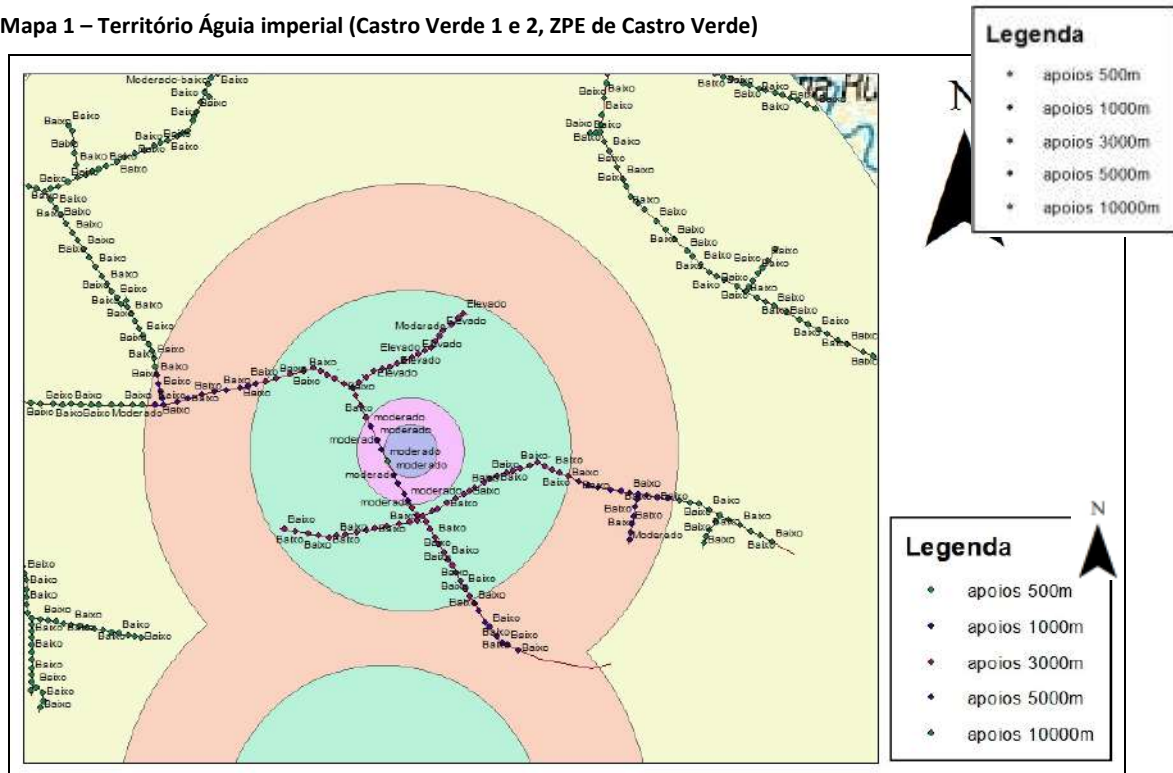
Mapa 1 – Território Águia imperial (Castro Verde 1 e 2, ZPE de Castro Verde)

Destacam-se alguns apoios, no território de **águia imperial** (*Aquila adalberti*), com tipologia mais perigosa, os apoios em TAN e HRFSC, que estão a uma distância de cerca de 0,5 a 1 quilómetro do ninho, e que quando comparados com outros apresentam valores de mortalidade potencial por electrocussão mais elevados. Estes apoios pertencem às linhas de BJ15-23 SE Cerro do Calvário / Castro Verde, BJ15-23-15 Guerreiro, BJ15-23-34 Monte Palma e BJ15-46-2-1-1 A – do - Corvo, na ZPE de Castro Verde que estão corrigidas com tecnologias anti-electrocussão, pelo que este valor de perigosidade é ainda reduzido em cerca de 85-95%, (valor médio apresentado para a eficácia das tecnologias anti-electrocussão aplicadas), face ao que seria o valor no cenário de apoio não corrigido.

Na ZPE de Castro Verde foram elaboradas as cartas correspondentes a dois ninhos no concelho de Castro Verde (Linhas BJ15-23-15 Guerreiro, BJ15-23-SE Cerro do Calvário, BJ15-23-34 Monte Palma, BJ15-23-14-1 Monte do Touril – Courela do Mendes, BJ15-46-2-1-1 A-do-Corvo).

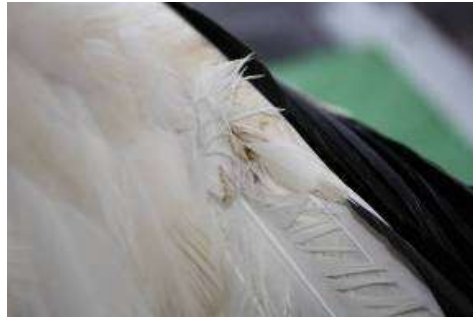
- Pequena queimadura e necrose no ponto de entrada e / ou saída da corrente, normalmente em extremidades opostas (asa esquerda/pata direita, asa direita/pata esquerda, pata/bico, asa/bico)
- Penas queimadas (enroladas, torcidas ou escurecidas), ate queimaduras extensas que ocupam todo o corpo
- Pele de cor ligeiramente avermelhada, escamada ou com erosão (escamas das patas)
- Exposição e necrose de tendões, tecido subcutâneo, músculos e até osso das extremidades dos membros (zonas do pulso e patas)
- Necrose mais acusada na zona de passo da corrente
- Lesões nas estruturas córneas (bico e garras) e amputação de partes do corpo.

**Figura 2: Penas queimadas no ponto de entrada/ saída na asa de uma Cegonha Branca**

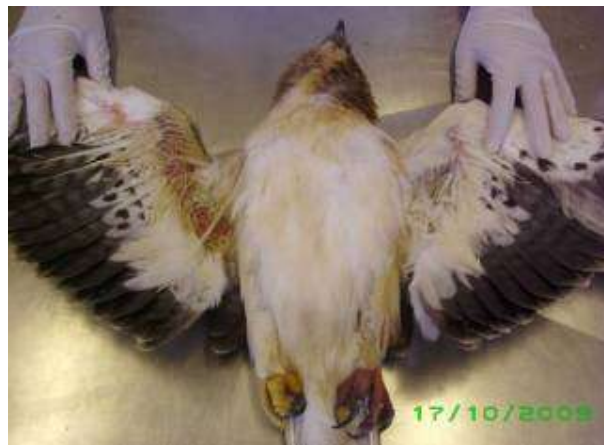
**Figura 3: Necrose asa direita / pata esquerda Águia Calcada ( *Hieraetus pennatus* )**

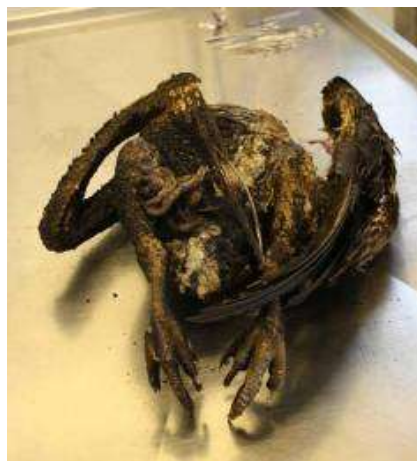
**Figura 4: Grifo (*Gyps fulvus* ) electrocutado.**

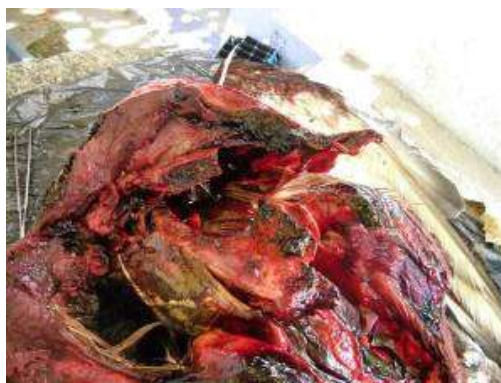
- Fracturas graves, expostas nos membros frequentemente, cintura escapular e coluna vertebral e com grande destruição do tecido em redor.
- Amputação de partes do corpo
- Arrancamento ou torção de penas
- Grandes hematomas e lesões cutâneas (erosão, abrasão) e musculares abertas.

Todas estas lesões podem conduzir a estados gerais de choque, septicemia e debilidade que frequentemente culminam na morte da ave.

**Figura 5: Grave fractura da quilha com grande destruição de tecidos e hematomas em Abetarda (*Otis tarda*)**

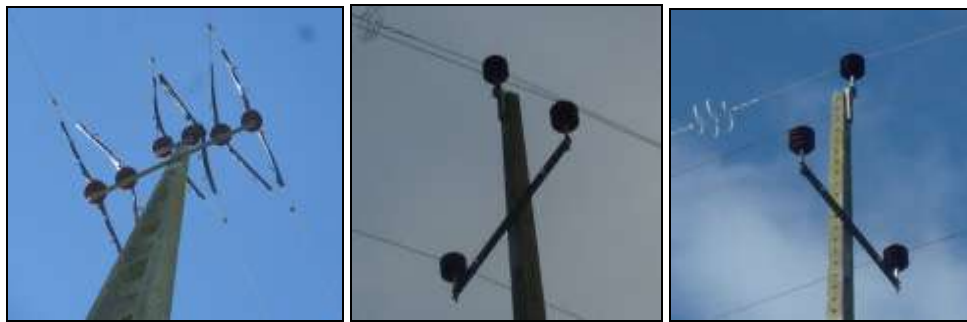
Em particular, na Linha Bate-Orelhas/Pancas, situada na RNET morreram duas águias calçadas em apoios não corrigidos enquanto as outras duas mortes ocorrerem em apoios apenas equipados com protectores de isoladores, o que para a tipologia TAL podem ser demasiado curtos para proteger as rapinas que pousam na linha (Figura 1). Em relação aos dois apoios não corrigidos urge resolver esta anomalia.

Figura 1 – (Da esquerda para a direita) Apoio 5, apoio 11 e apoio 12 da linha Monte Bate-Orelhas / Pancas (RNET), onde morreram, respectivamente, uma águia de asa redonda (*Buteo buteo*) e duas águias calçada (*Hieraetus pennatus*).

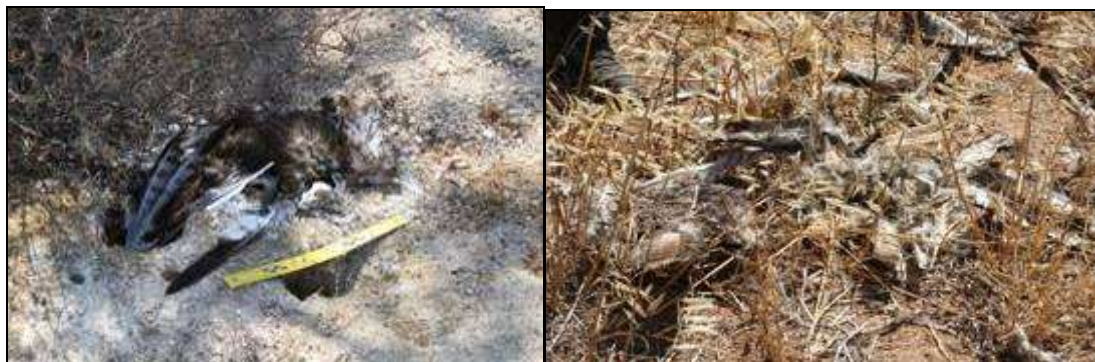
Fotografia 1 e 2 – Espécies encontradas em Julho de 2012 na ZPE de Campo Maior e IBA de Arraiolos vítimas de electrocussão. Em ambos os casos é uma águia-de-asa-redonda (*Buteo buteo*)

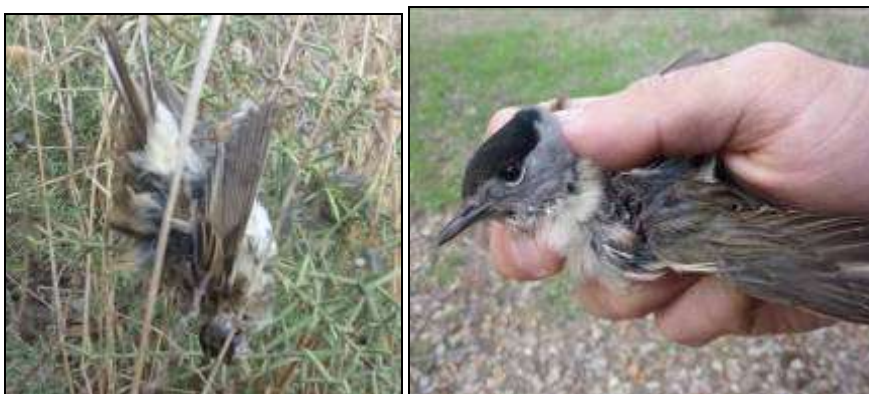
Fotografia 3a e 3b – Passeriforme morto por colisão e toutinegra-de-barrete com ferimento por colisão (Linha-controlo de Porto Alto Carrascal)

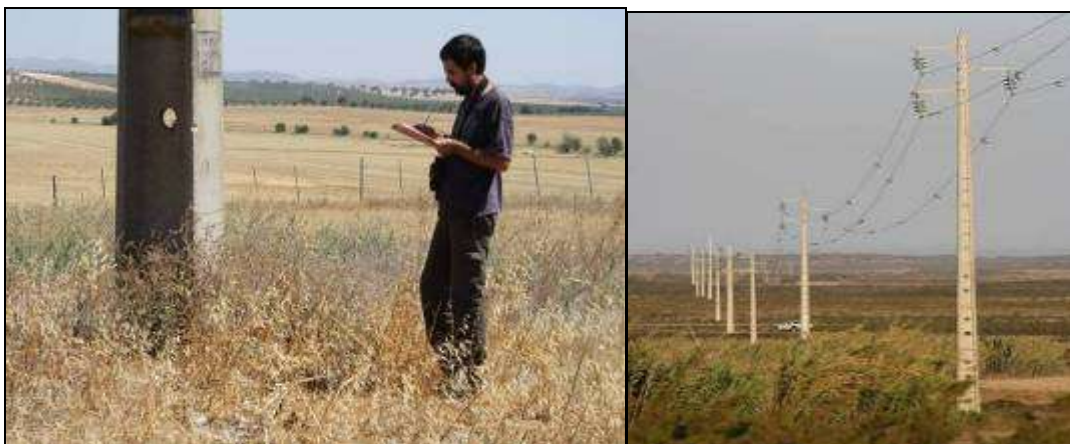
Fotografia 4 e 5 – Avaliação do tempo de vida útil dos materiais anti-electrocussão em Campo Maior e linha corrigida com dispositivos anti - colisão (Fireflies tipo fitas) na ZPE SE Alentejano Costa Vicentina

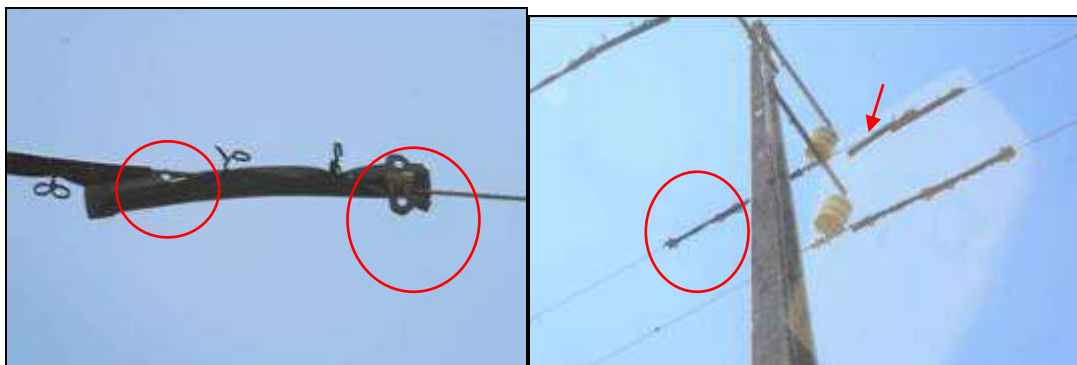
Fotografias 6 e 7 – manga extensora com deficiências na fixação e conseqüente rotação e apoio tipo GAL com isoladores que sofreram rotação e deslizamento.

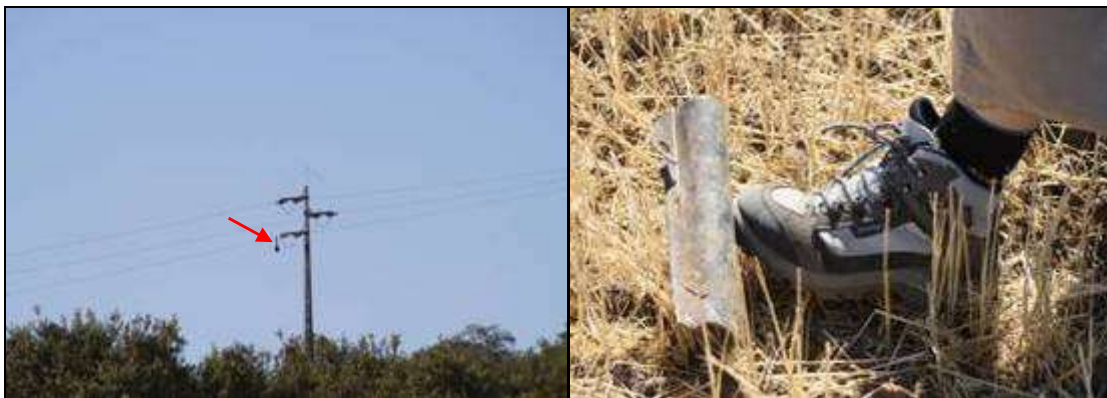
Fotografias 12 e 13 – Apoio com dispositivo anti-electrocussão caído no chão.

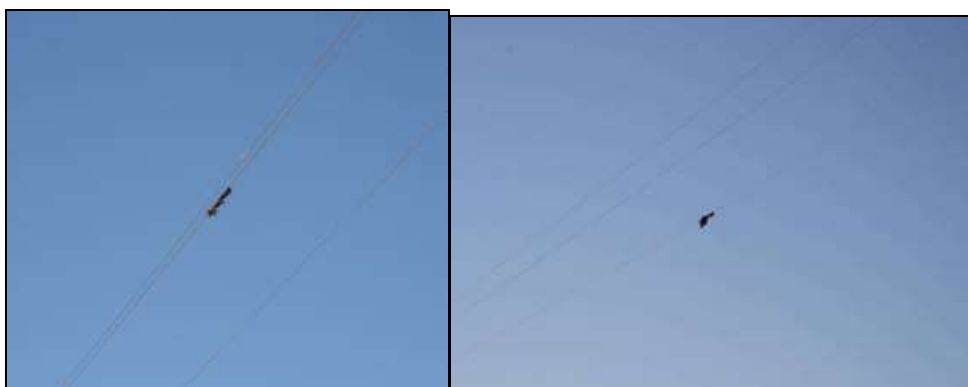
Fotografias 14 e 15 – Exemplos de deslizamento de material anti-electrocussão nas linhas corrigidas no âmbito do Protocolo Avifauna I.

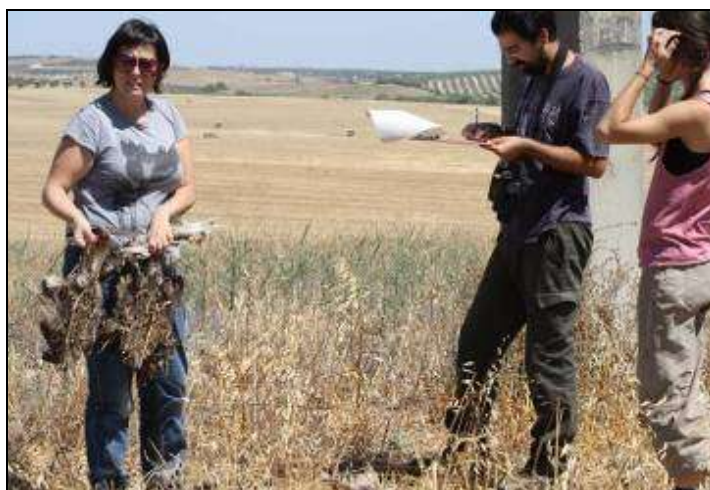
Fotografia 16 – Recolha de duas Águias de asa redonda (*Buteo buteo*) electrocutadas na Linha Retiro na ZPE de Campo Maior-Portalegre

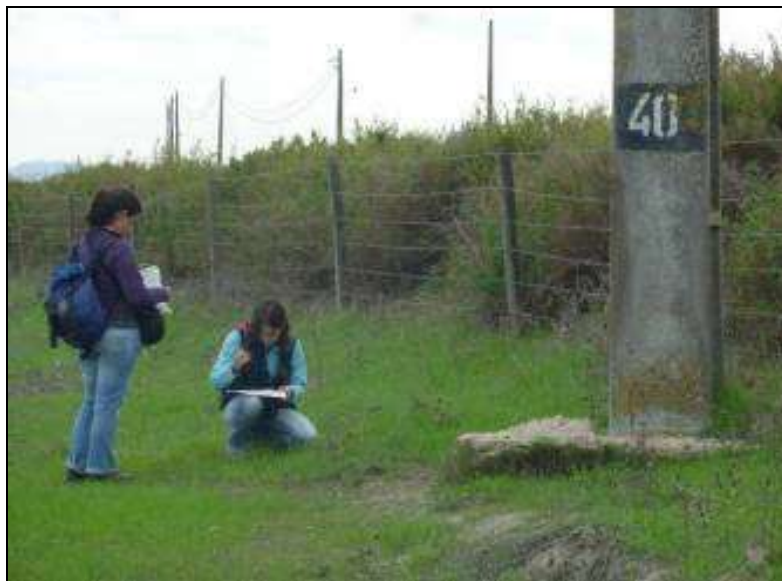
Fotografia 17 – Recolha de vestígios de ave na Linha S. Francisco Faiais na ZPE do Estuário do Tejo
