# PROTOCOLO AVIFAUNA VII

## *Relatório Final*

## PROTOCOLO AVIFAUNA VII (2016-2018)

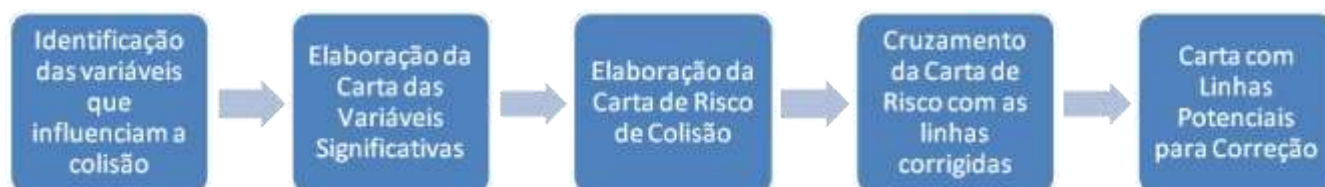
Posteriormente, tendo em consideração a existência de linhas elétricas já corrigidas com dispositivos anti-colisão na ZPE de Castro Verde foi efetuada uma Carta com Linhas Potenciais para Correção que identifica as linhas de maior perigosidade de colisão que ainda não estão corrigidas. Para a elaboração desta Carta com Linhas Potenciais para Correção apenas se consideraram as linhas elétricas com sinalização de espirais duplas, fitas ou rotativos, por se ter considerado em estudos anteriores que a eficácia de sinalização das espirais simples é demasiado reduzida (Costa *et al.* 2012, Estanque *et al.* 2012). A esquematização do processo

de obtenção das linhas de maior perigosidade de colisão, ainda não corrigidas, encontra-se na Figura 1.

Figura 1 – Resumo do processo de elaboração da Carta de Risco de Colisão para Abetarda

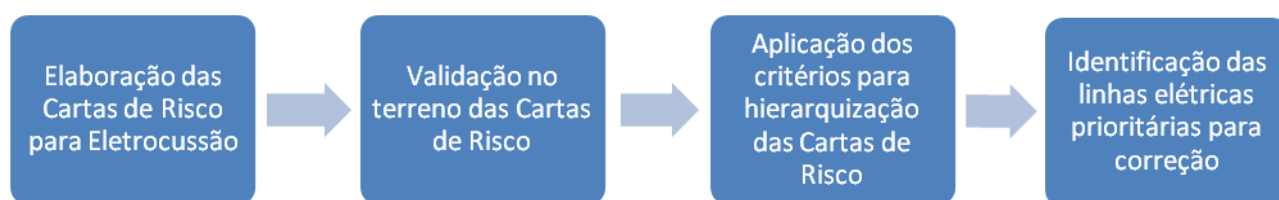
A elaboração e validação de Cartas de Risco permitem otimizar o trabalho de correções de linhas elétricas, ao identificar potenciais pontos negros que são prioritários para correção, evitando extensas propeções de campo prévias. Permite, por isso, direcionar o trabalho para áreas mais críticas, hierarquizar e priorizar as intervenções que se considerem mais pertinentes (Figura 6).

Figura 6 – Esquematização dos Critérios de Aplicação das Cartas de Risco de eletrocussão
