Estudo sobre o Impacto das Linhas Eléctricas de Média e Alta Tensão na Avifauna em Portugal

RELATÓRIO TÉCNICO FINAL

SPEA – Sociedade Portuguesa para o Estudo das Aves

QUERCUS A.N.C.N. - Associação Nacional de Conservação da Natureza

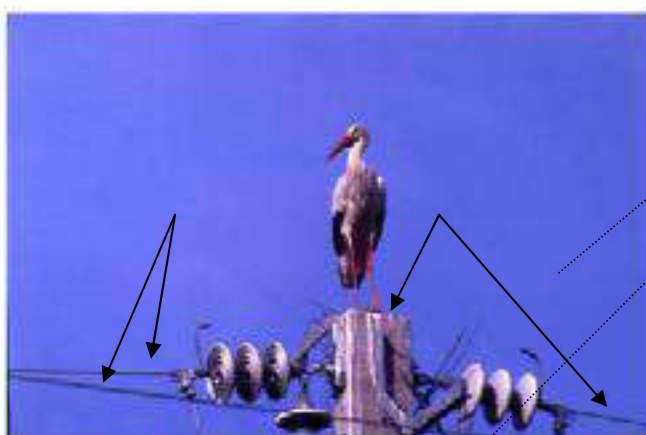
Imagem 2- Cegonha Branca (*Ciconia Ciconia*) num apoio tipo GAN, com elevado risco Electrocutação entre fases (a) e entre fase e neutro no apoio (b).

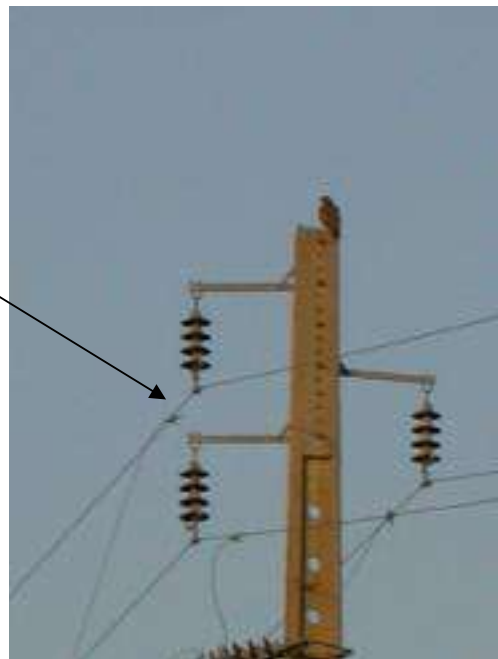
Imagem 3-águia de asa redonda (*Bureo buteo*) pousada no topo do apoio.

No que diz respeito às espécies registadas, destaca-se a morte por colisão de um Abutre-negro no PNSSM na zona dos Tagarraís. Os outros registos de colisão obtidos, quer no PNTI (n=4) quer no PNSSM (n=8) dizem respeito a espécies sem estatuto de ameaça. Contudo será necessário avaliar melhor a eficácia do uso destes BFD com uma amostra maior. No que diz respeito à electrocussão foram registados 3 incidentes de mortalidade, um num apoio com PT - uma Cegonha Branca no PNTI - e os outros dois num apoio de Galhardete em suspensão - um Grifo no PNSSM e uma Águia-Cobreira no PNTI -, o que vem demonstrar que pode ocorrer a electrocussão entre a travessa inferior e o condutor superior (ver imagem 3) com aves de médio e grande porte .

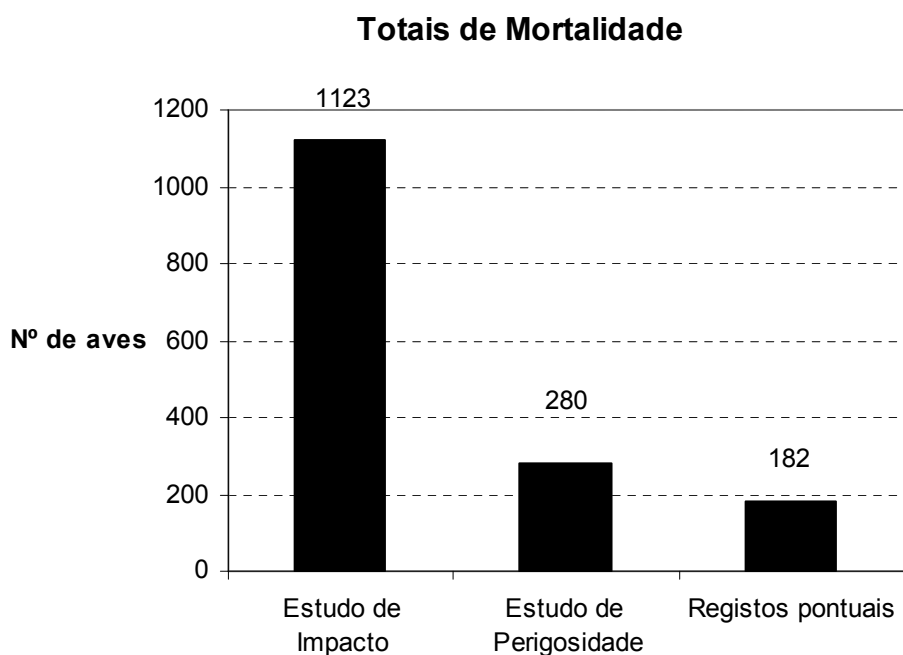
Figura 2– Mortalidade total distribuída pelos diferentes estudos e contributos informais deste projecto.

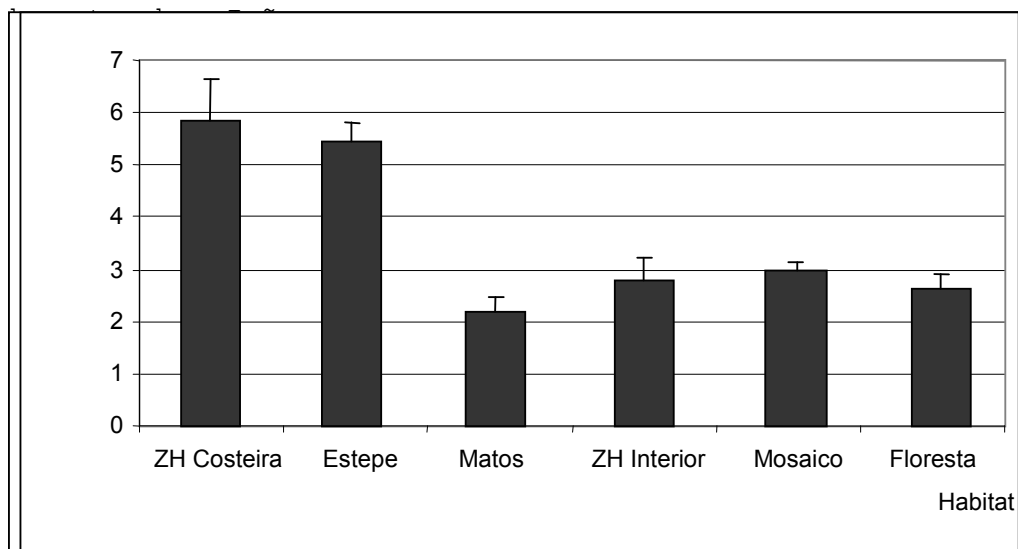
Figura 11: Mortalidade média de colisão estimada por quilómetro e ano para as 6 classes de habitat, que estão ordenadas de uma estrutura de vegetação mais aberta para uma estrutura mais fechada.

A Estepe constitui o habitat onde se verificou o maior valor absoluto de mortalidade observada (151 casos). Porém, ao analisarmos as médias reais de mortalidade por quilómetro e ano (Figura 11), verifica-se que as linhas do habitat Zona Húmida Costeira têm mais Colisões ($5,86 \pm 0,78$) que Estepe ($5,46 \pm 0,35$). Estes dois habitats com maiores registos de Colisão são os que possuem uma estrutura de vegetação mais aberta. Segundo a estimativa de taxa de mortalidade real, os Habitats com menor mortalidade são a Floresta ($2,62 \pm 0,26$) e os Matos ($2,17 \pm 0,29$)

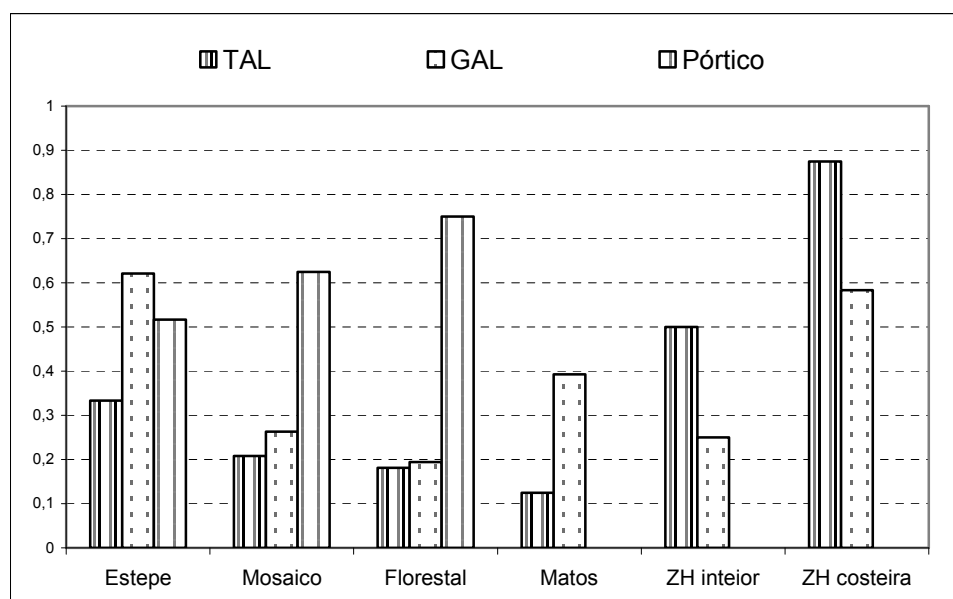
Figura 12 - Mortalidade média estimada por colisão para as principais tipologias nas 6 classes de habitat

A influência do habitat na mortalidade causada pelos diferentes apoios é diferente para as tipologias mais abundantes como o Triângulo, o Galhardete e a Esteira Horizontal com Pórtico (figura 12). Apesar do n estudado para as tipologias apresentar diferenças importantes entre os habitats, as médias demonstram uma superioridade de mortes em Galhardete sobre o Triângulo em Estepe, Mosaico agro-florestal, Floresta e Matos, sendo apenas ultrapassado nas Zonas Húmidas. A Esteira Horizontal com Pórtico tem valores excepcionalmente altos de mortalidade nos habitats mais fechados como o Mosaico e a Floresta. Este comportamento é diferente do que se verifica para outras tipologias. Para os troços de linhas de Triângulo e Galhardete a mortalidade por colisão diminui à medida que aumenta a densidade da estrutura geral da vegetação. Para estas tipologias os habitats abertos como a Z H Costeira ou a Estepe assistem a mais acidentes de colisão.

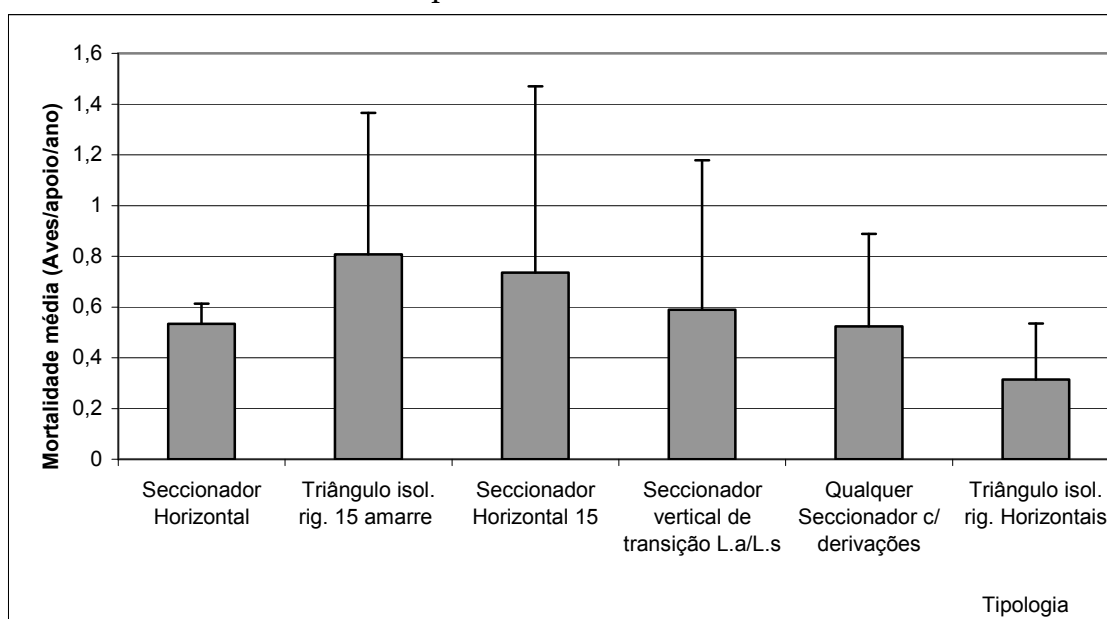
Figura 15- Mortalidades médias obtidas para as tipologias com pouca expressão numérica na amostra estudada ($n < 250$). Adicionalmente indica-se a mortalidade nos Seccionadores horizontais para comparação.

Várias tipologias com amostras muito pequenas para serem consideradas na análise estatística, possuem valores de mortalidade muito acima da média (Figura 15). Em alguns casos são mesmo superiores aos Seccionadores horizontais. São tipologias pouco comuns na rede de distribuição de energia eléctrica, mas devem merecer uma atenção particular. Na figura 20, que apresenta os valores da mortalidade destas tipologias, inclui-se uma coluna com os valores da mortalidade nos Seccionadores horizontais para servir de referência.

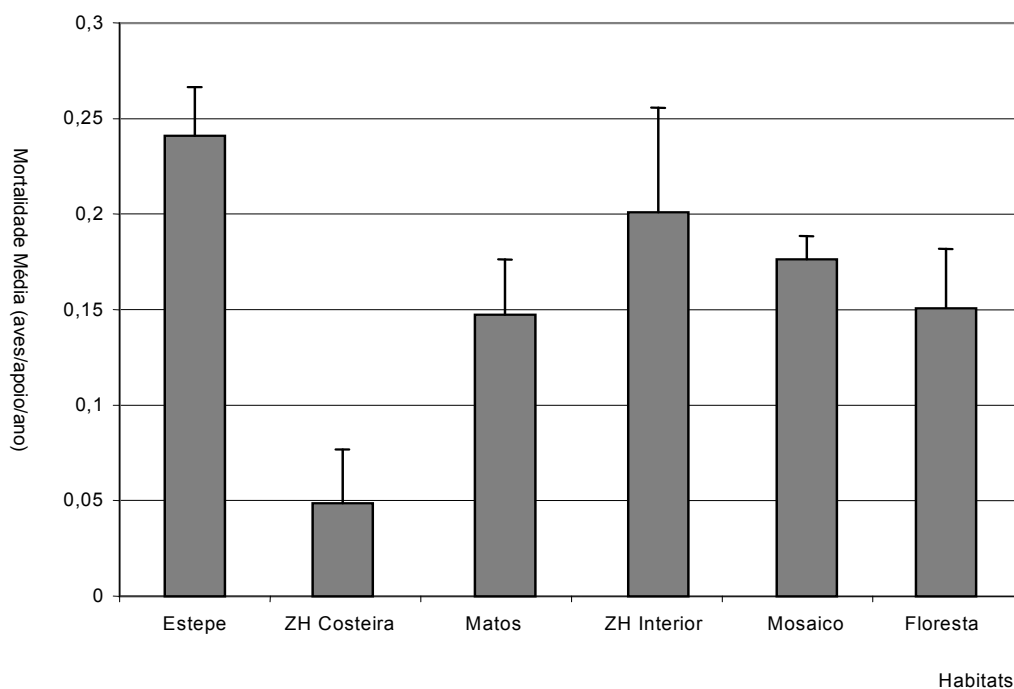
Figura 16 - Mortalidade média por electrocussão nas várias classes de habitat estudados neste projecto

No eixo dos XX do gráfico da Figura 16, as classes de habitat estão ordenadas pela densidade de coberto de porte arbóreo. Esta apresentação visa facilitar a discussão da importância da disponibilidade de locais de pouso naturais na probabilidade de acidentes por electrocussão.

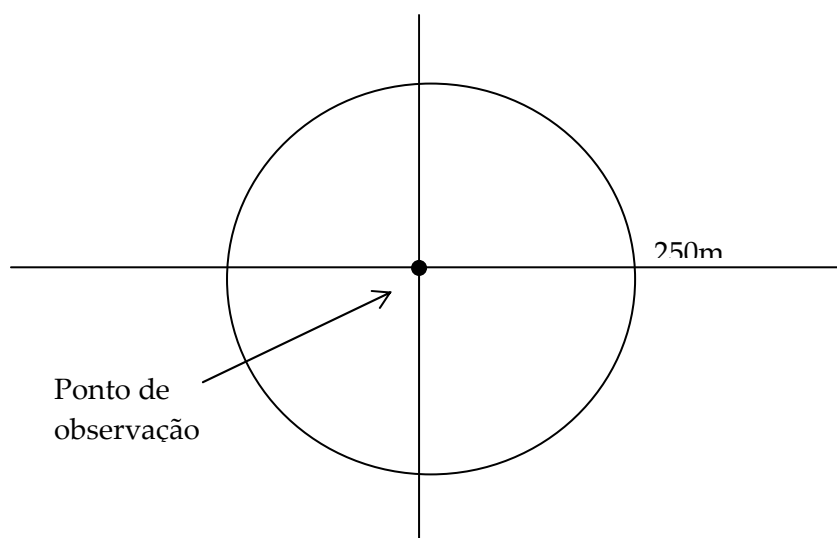
Figura 3 – Esquema representativo do método de registo da abundância relativa de aves numa determinada zona.

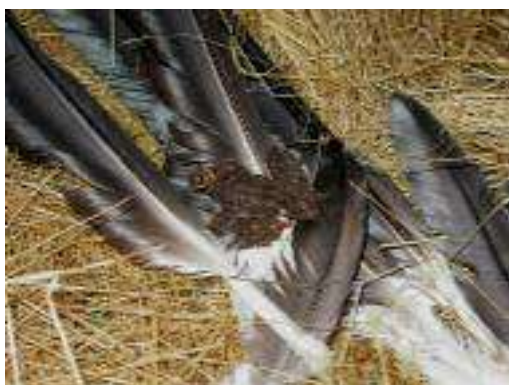
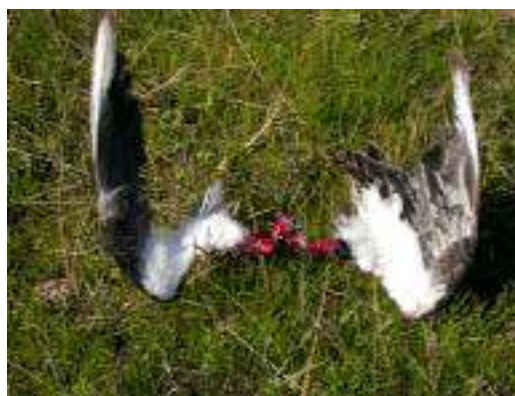
Imagem 1 e 2.- Excremento de raposa (*Vulpes vulpes*) num cadáver predado de Cegonha Branca (*Ciconia Ciconia*) morta por electrocussão (à esquerda). Cadáver de um Abibe morto por colisão (*Vanellus vanellus*) predado por ave de rapina (à direita).

A remoção de cadáveres por predadores necrófagos foi comprovada repetidamente durante os trabalhos de campo. Para além das observações directas de aves a serem predadas nos corredores em estudo, uma parte significativa dos cadáveres recolhidos no estudo apresentavam sinais de predação, quer por aves de presa quer por mamíferos carnívoros (Imagem 1 e 2).

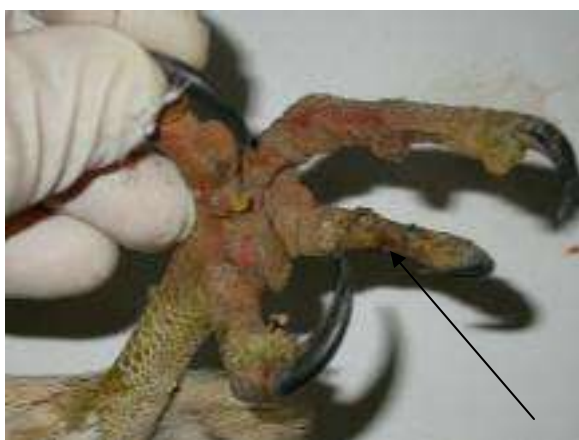
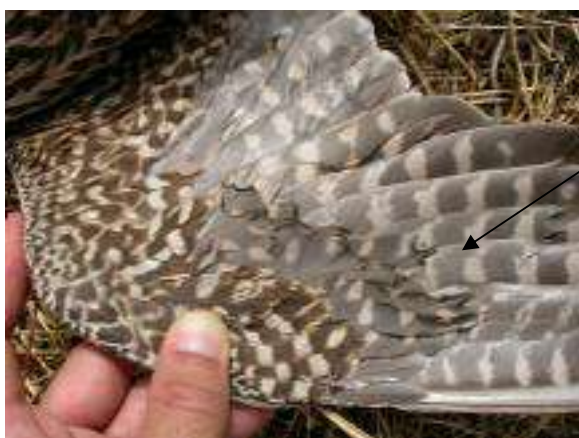
Imagens 3, 4 e 5. Em cima à esquerda e em baixo pormenor de lesões de electrocussão num falcão peregrino (*Falco Peregrinus*). Em cima à direita pormenor de electrocussão na asa de uma Cegonha Branca (*Ciconia Ciconia*)

Os sinais de electrocussão podem variar entre a ausência ou presença muito ligeira de lesões até à amputação completa de membros e queimadura total do corpo. Externamente, podem-se observar penas queimadas (enroladas, torcidas ou escurecidas), pele de cor ligeiramente avermelhada, descamada ou com erosão (escamas das patas), exposição e necrose de tendões, tecido subcutâneo, músculos e até osso das extremidades dos membros (zonas do pulso e patas), queimaduras e/ou necrose dos músculos peitorais, lesões nas estruturas córneas (bico e garras) e amputação de partes do corpo.

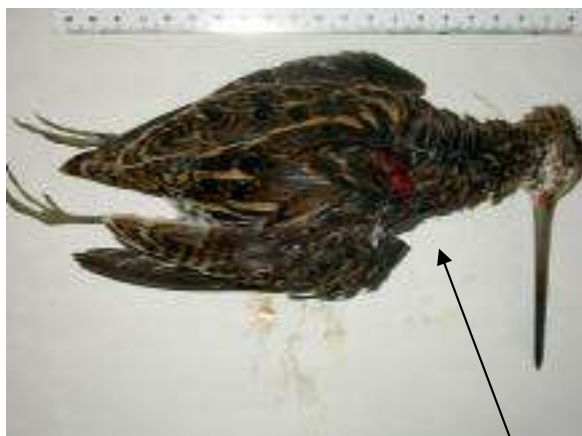
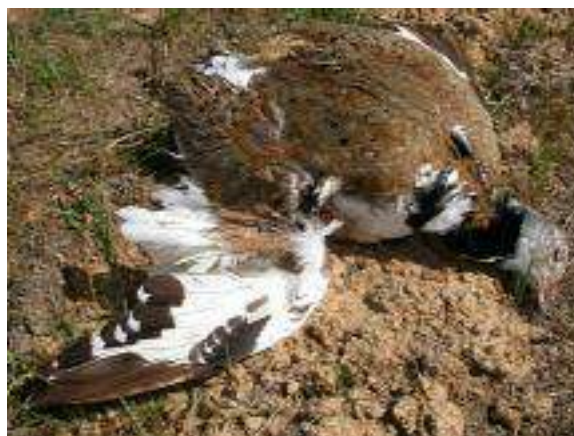
Imagens 6 e 7. Esquerda, Narceja (*Gallinago gallinago*) com lesão típica de colisão com os cabos, uma abrasão grave na zona do pescoço. Em cima direita, Sisão (*Tetrax tetrax*) com fractura na asa por colisão.

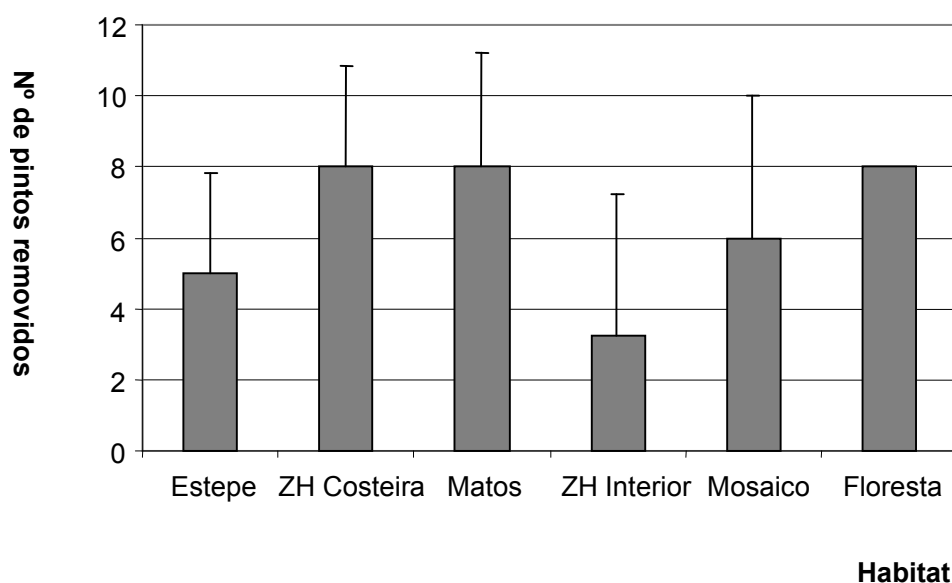
Figura 4 – Número médio de pintos removidos por necrófagos após uma semana em vários habitats

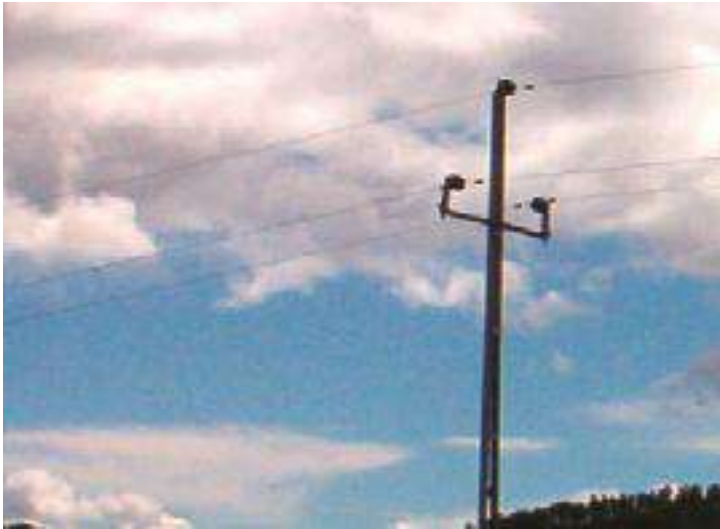
Apoio em triangulo com isoladores rígidos

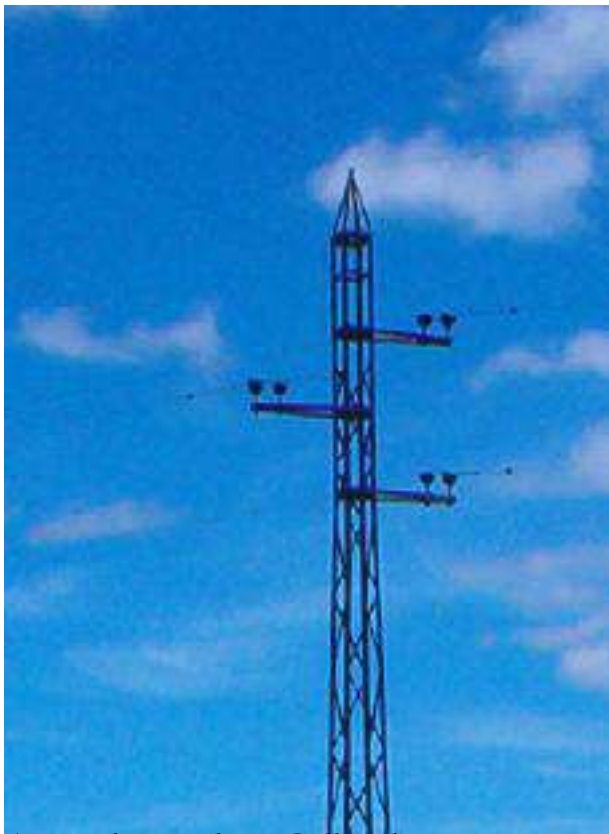
Apoio de metal em Galhardete com isoladores rígidos duplos e cabo de guarda

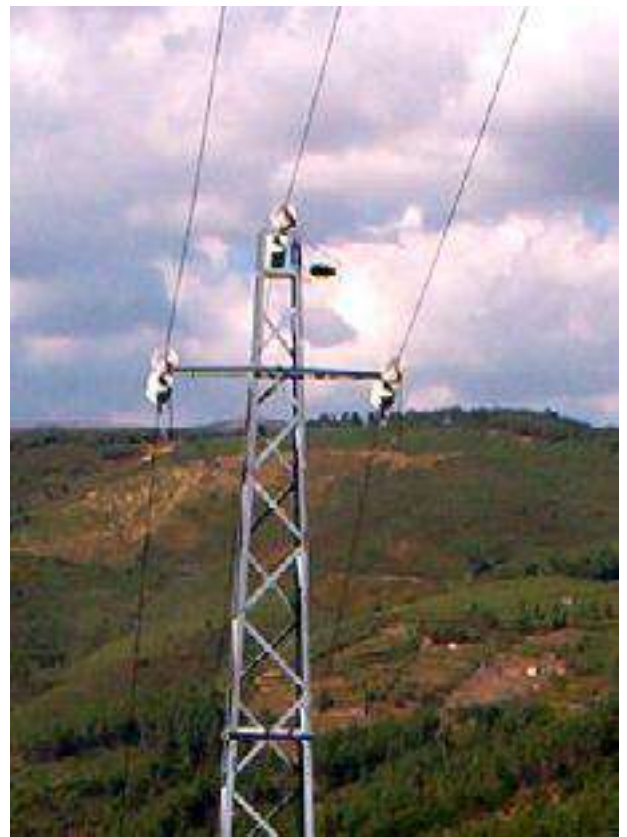
Apoio em amarração de 15Kv

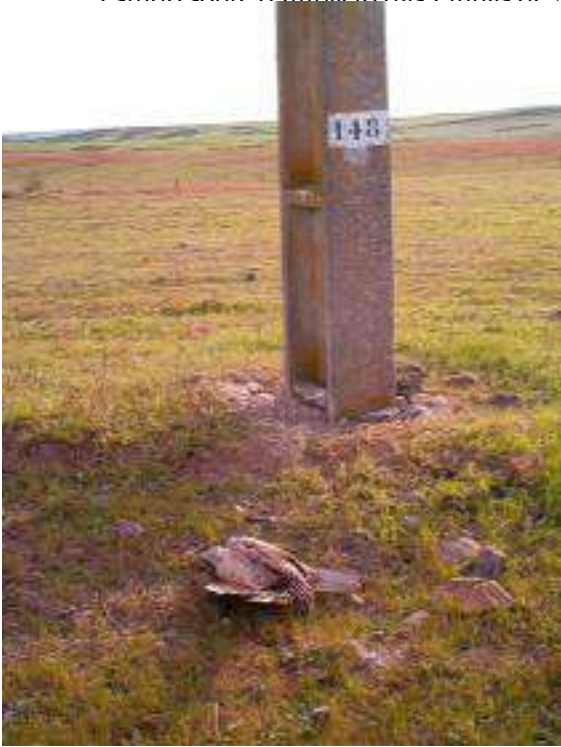
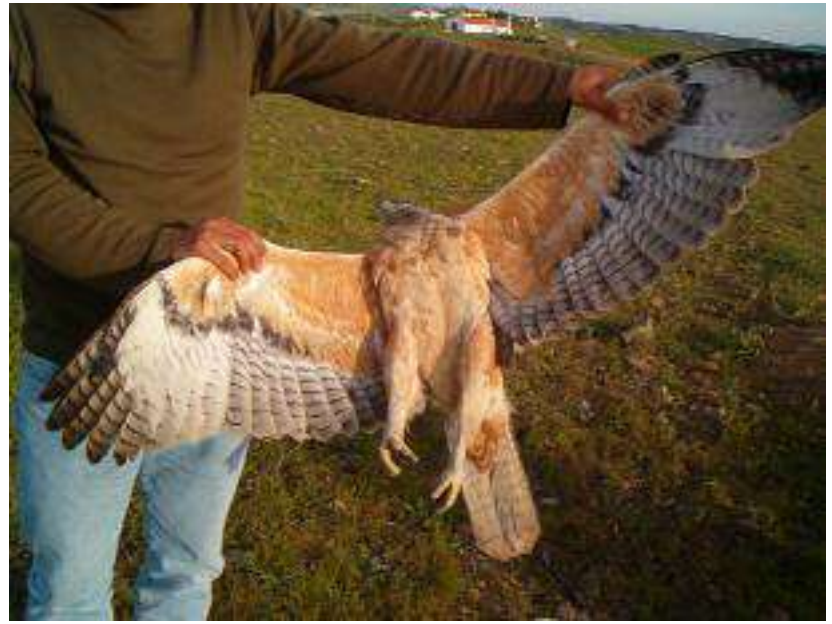
Foto 6 e 7 - Exemplar Juvenil de Águia de Bonelli electrocutada num apoio na ZPE de Castro Verde

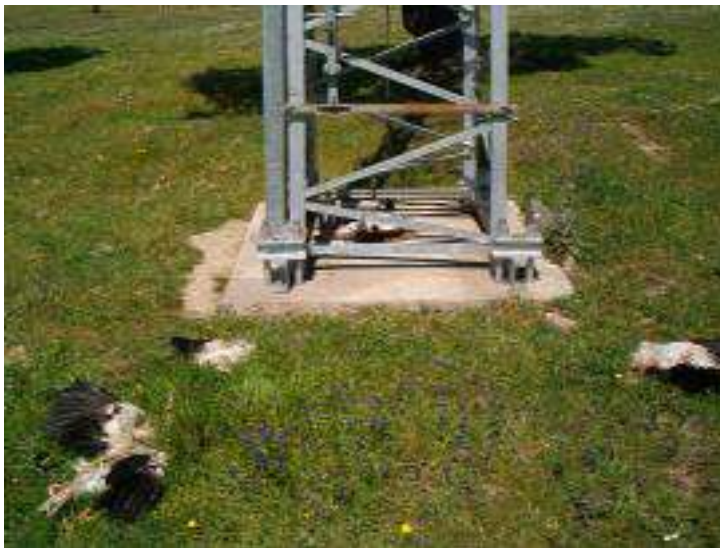
Foto 8 e 9 - Em cima três Juvenis de Cegonha Branca electrocutadas num apoio, ao lado um Corvo electrocutado

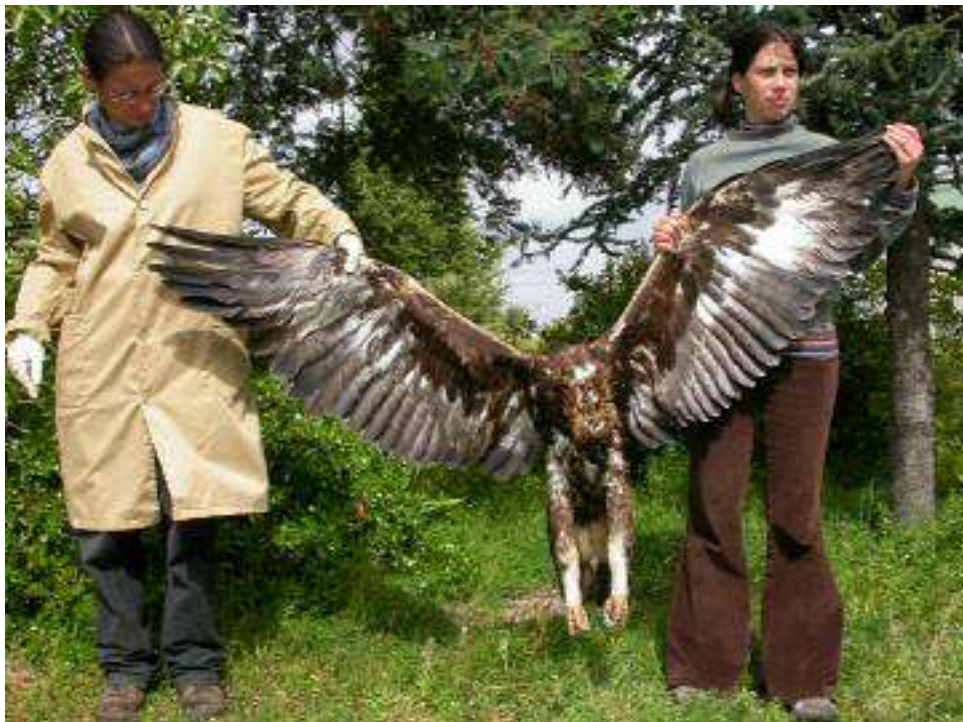
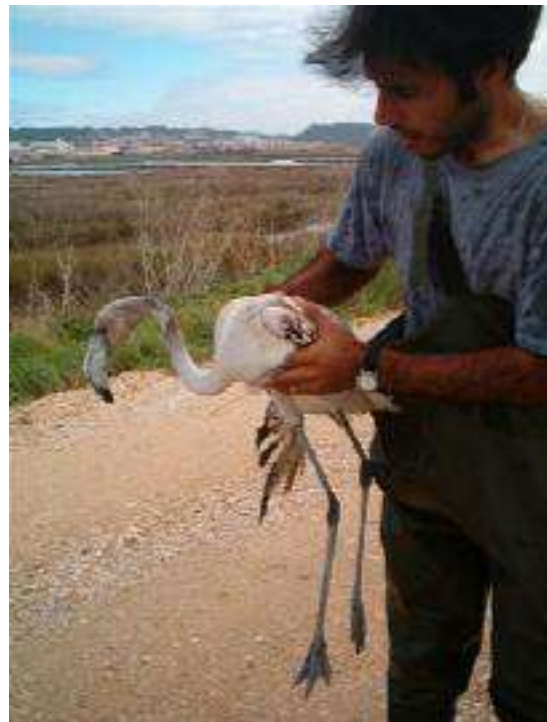
Foto 10 e 11 - Em cima Juvenil de Águia Real electrocutada num apoio no PNDI, ao lado um Flamingo encontrado vivo após colisão com uma linha na IBA da Foz do Mondego

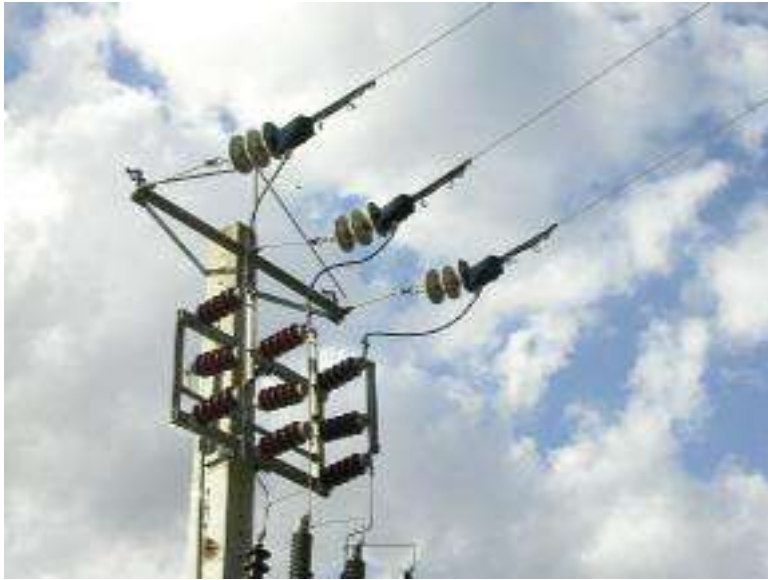
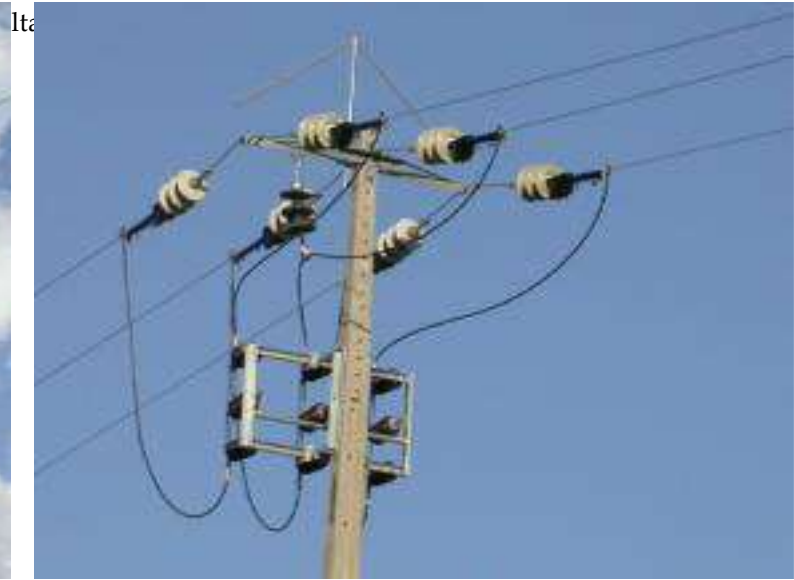
Fotos: 18 e 19 - Em cima linha na ZPE do PNTI corrigida no decorrer do estudo. Foram aplicadas medidas anti colisão e electrocussão, nomeadamente isolamento dos arcos e pinças, passagem de seccionador horizontal para vertical, colocação de dispositivos anti poiso e BFD.

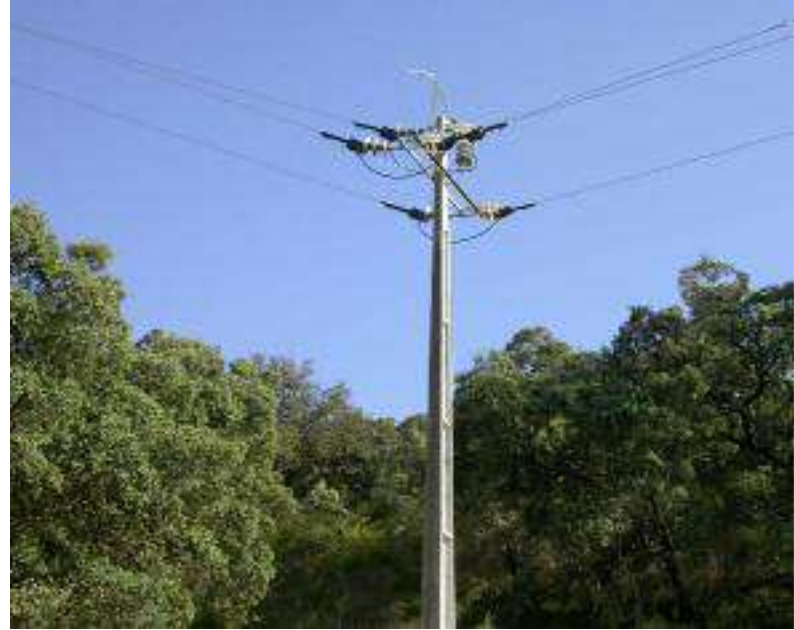
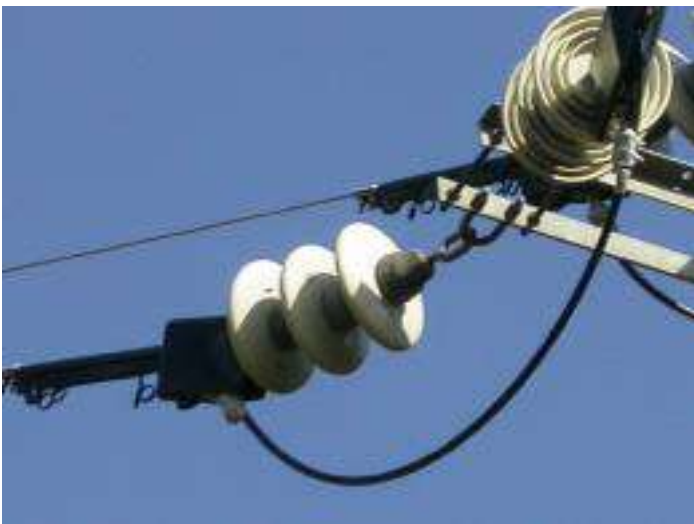
Fotos: 20,21 e 22 - Em cima à esquerda BFV usado nas correcções anti colisão, em cima a direita apoio com medidas de correcção e em baixo pormenor do isolamento no mesmo apoio.
