PROTOCOLO AVIFAUNA V (2013)

Relatório técnico final

SPEA – Sociedade Portuguesa para o estudo das Aves
QUERCUS - Associação Nacional de Conservação da Natureza
LPN – Liga para a Proteção da Natureza

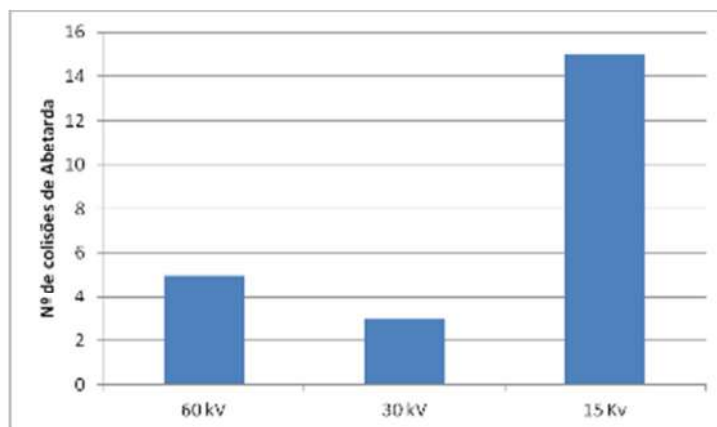
Numa análise em função da tensão da linha, verifica-se que da totalidade dos casos de mortalidade 5 ocorrências (16%) foram em linhas de alta tensão (60 kV) e as restantes de média tensão (26 casos). Verifica-se ainda que 3 casos (10%) foram em linhas de 30 kV e 15 (48%) em linhas de 15 kV (**Figura 3**). Para uma correta análise destes dados era importante ter uma noção do esforço de amostragem em função da tensão da linha, isto porque os resultados obtidos nas linhas de alta tensão refletem provavelmente uma amostragem mais reduzida de troços/extensão em habitat estepário.

Figura 3 - Número de colisões de Abetarda em função da tensão da linha elétrica.

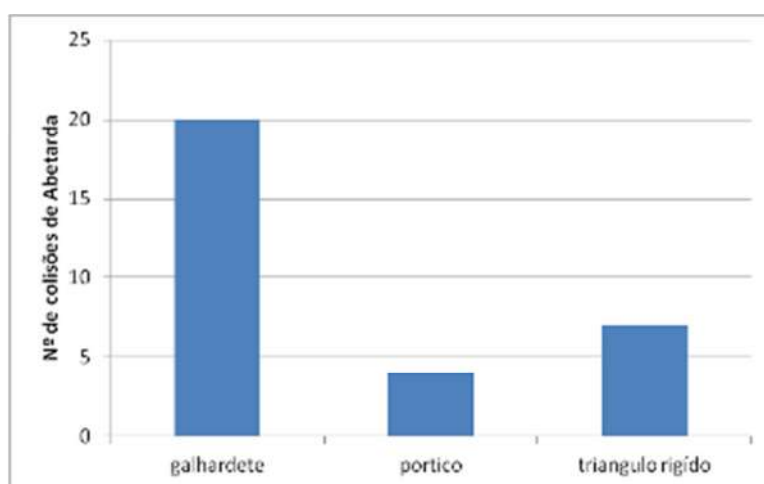
Numa análise em função da tipologia de apoio (**Figura 4**), que reflete o número de planos, verifica-se que o maior número de colisões acontece em linhas com apoios da tipologia Galhardete (GAL), com 20 ocorrências (65%), seguido da tipologia Triângulo Rígido (TAL), com 7 colisões (23%). As linhas com apoio da tipologia Pórtico foram as que apresentaram um menor número de colisões, com 4 ocorrências (13%).

Também nesta análise se deveria ter em conta o esforço de amostragem total para analisar correctamente se estes dados refletem uma maior amostragem nessa tipologia ou uma maior ocorrência de mortalidade. Se analisarmos apenas os **dados dos estudos da LPN/LIFE Estepárias**, que incidiram em mais troços de amostragem da tipologia GAL (17 troços – 25km) que TAL (3 troços – 5km), por estes serem mais frequentes na ZPE de Castro Verde, verificamos que das **18 ocorrências de mortalidade**, 12 são na tipologia GAL (67%) e 6 em TAL (33%).

Figura 4 - Número de colisões de abetarda em função da tipologia dos apoios (número de planos de colisão) da linha elétrica.

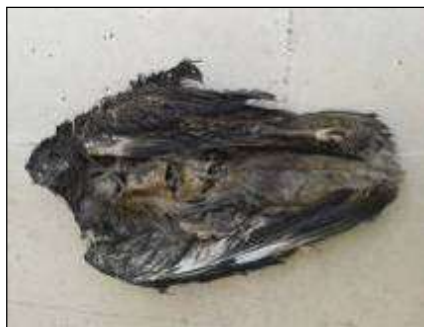
Fotografia 1 – Águia de asa redonda (*Buteo buteo*), detetada morta por eletrocussão na linha de Marouços, na IBA de Monchique.

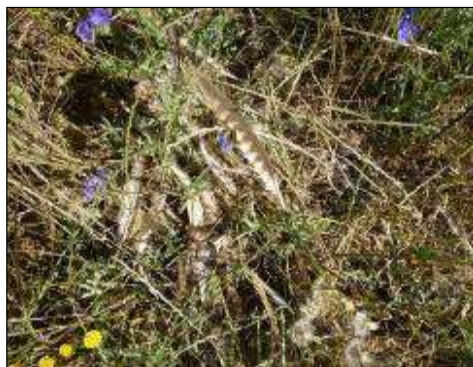
Fotografia 2 – Vestígios de peneireiro (*Falco tinnunculus*), detetado morto por eletrocussão, na linha de Cerâmica-Mora (linha nº25).

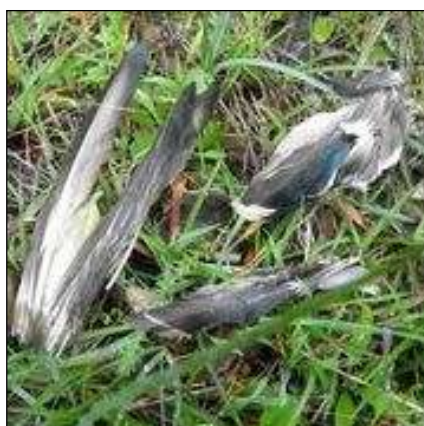
Fotografia 3 – Vestígios de abibe (*Vanellus vanellus*), detetado morto por colisão, na linha do Paul Figueira (linha nº 31).

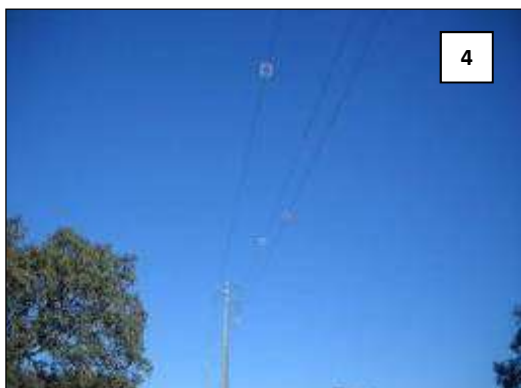
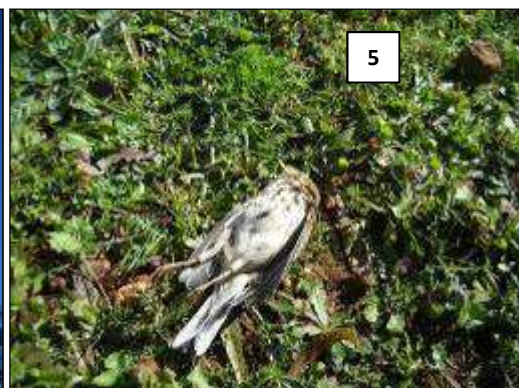
Fotografias 4 e 5 – Linha de Tagarrais (linha nº40) corrigida com espirais duplas e petinha-dos-prados (*Anthus pratensis*), detetada morta por colisão nessa mesma linha.

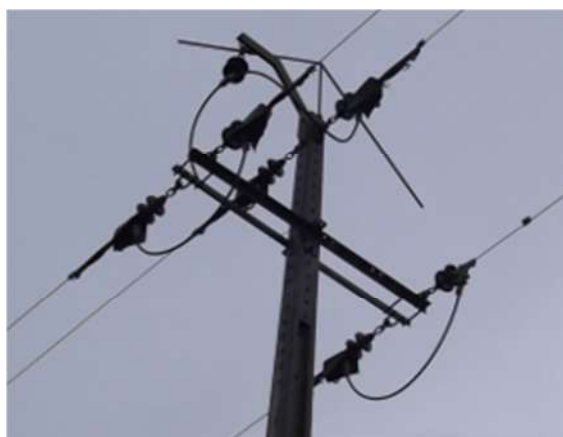
Fotografia 8 – Linha Quinta da N.º Sr.ª do Espinheiro em que se detetou que não existe protetor de pinça de amarração, no âmbito da avaliação do tempo de vida útil dos equipamentos anti-eletrocussão.

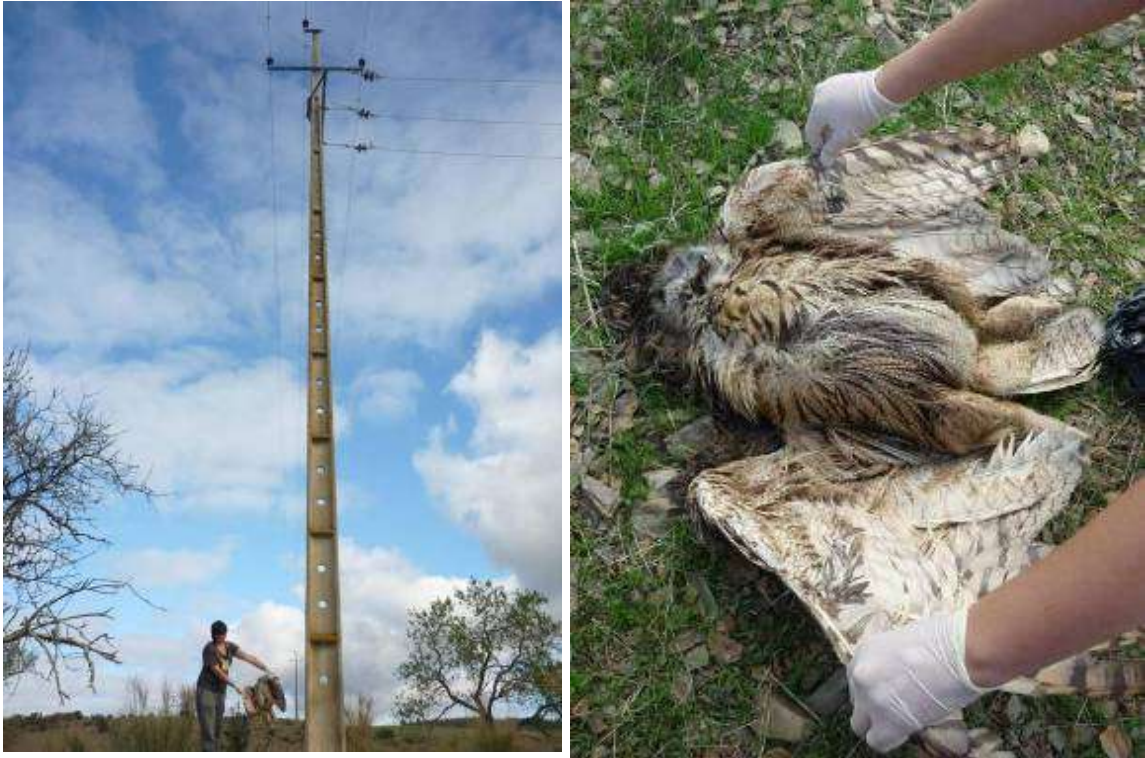
Fotografia 10 e 11 – Bufo Real (*Bubo bubo*) electrocutado na linha Cerro do Calvário em Mértola no PNVG.

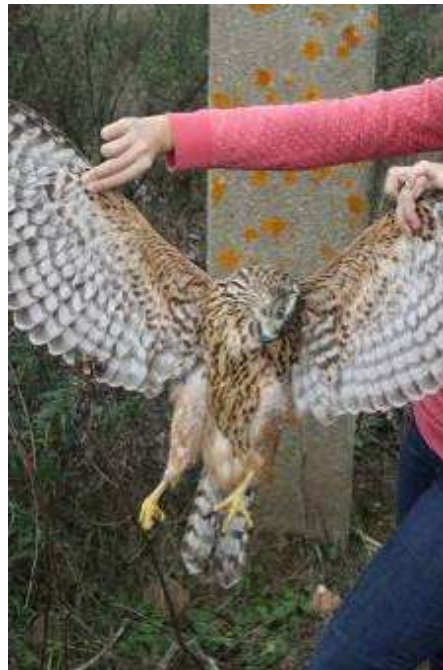
Fotografia 11 – Açor (*Acipiter nisus*) electrocutado na linha Cerro do Calvário em Mértola no PNVG

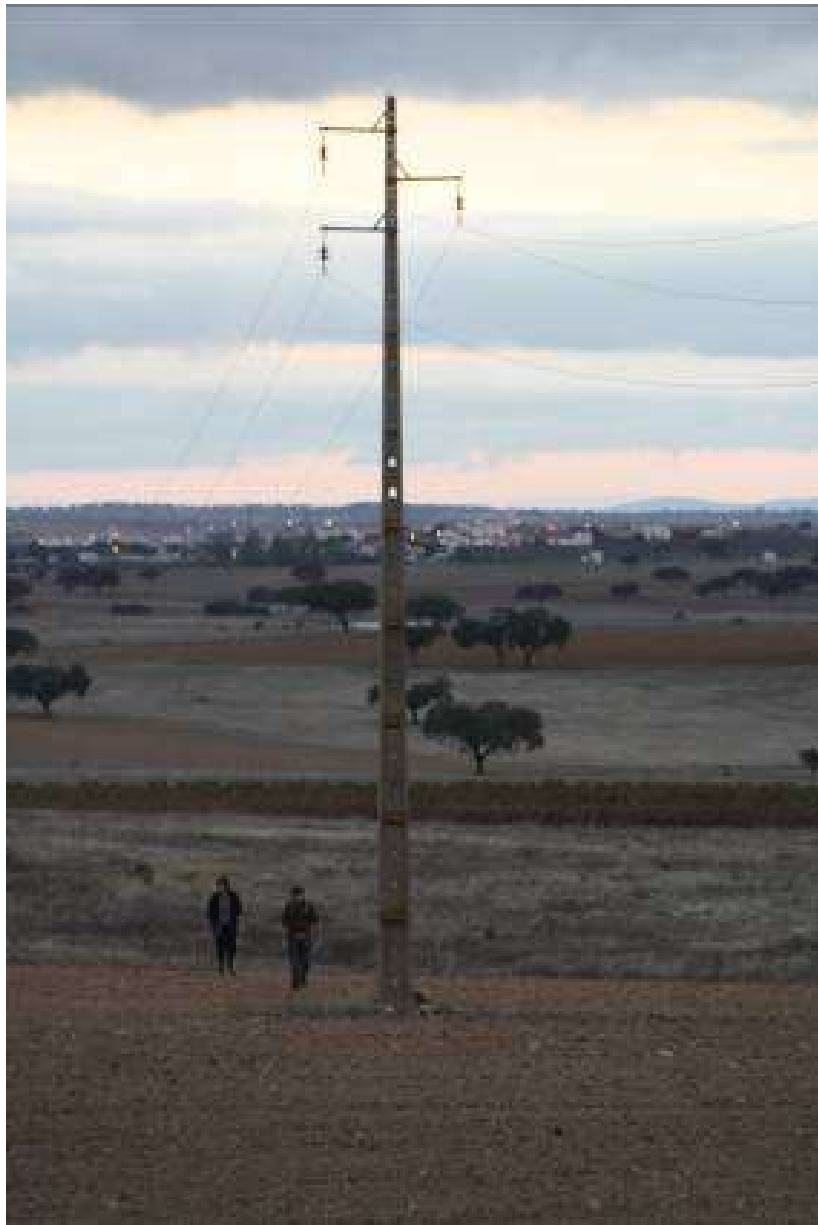
Fotografia 12 – Trabalho de campo de monitorização de linhas para as cartas de risco da Águia perdigueira (*Haliaeetus fasciata*)
